**ПАСПОРТ ДОСТУПНОСТИ
объекта социальной инфраструктуры (ОСИ)
№ 1/2021**

- 1.1. Наименование (вид) объекта: учебное здание Казанского филиала федерального государственного бюджетного образовательного учреждения высшего образования «Российская академия народного хозяйства и государственной службы при Президенте Российской Федерации»

- 1.2. Адрес объекта: 420061, Республика Татарстан, г. Казань, ул. Н. Ершова, д. 63.
- 1.3. Сведения о размещении объекта:
- отдельно стоящее здание 4 этажей, 4007 кв. м.

АКТ ОБСЛЕДОВАНИЯ
объекта социальной инфраструктуры
К ПАСПОРТУ ДОСТУПНОСТИ ОСИ
№1/2021

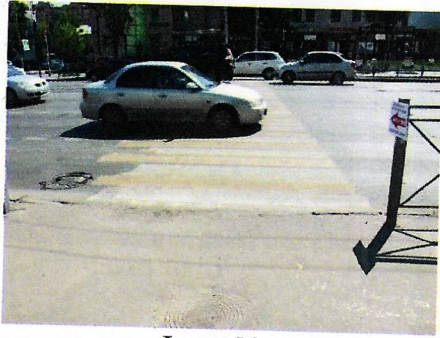
Фото №1

3.2.6 Перепады высоты на пути: да (ширина проезда для инвалидов с понижением бортового камня не соответствует ширине пешеходного перехода, фото №1, №2)

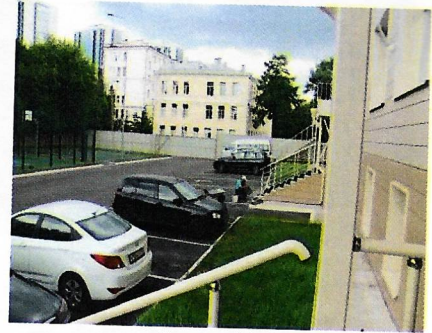
Фото №3

1.5	Автостоянка и парковка	есть	3	Предполагаемые места парковки для инвалидов не имеют дорожного знака специализированного места парковки для инвалидов. Парковка расположена во внутреннем дворе объекта, доступ в который осуществляется через ворота с помощью обслуживающего персонала. Парковка расположена от центрального входа, оборудованного подъемным устройством, далее 0,5м., что не соответствует нормативу (норматив не далее 50м. от входа в учреждение).		Привести в соответствие с пунктами СП 59.13330.2016: 5.2.1 5.2.2 5.2.3 5.2.4 ГОСТ Р 52289-2004: п. 6.2.28	Текущий ремонт

1. Разместить на сайте учреждения информацию о возможности парковки во внутреннем дворе с указанием телефона персонала, ответственного за организацию парковки транспорта и сопровождение инвалидов.
2. Предусмотреть возможность входа в учреждение инвалиду-колясочнику с внутреннего двора с помощью подъемного устройства.

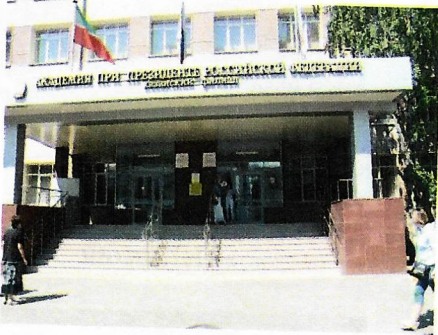
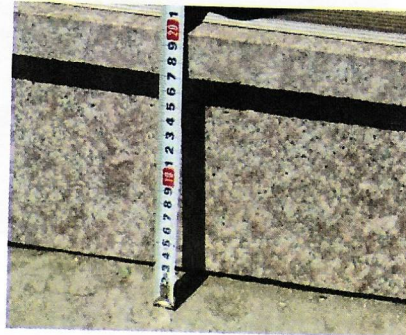
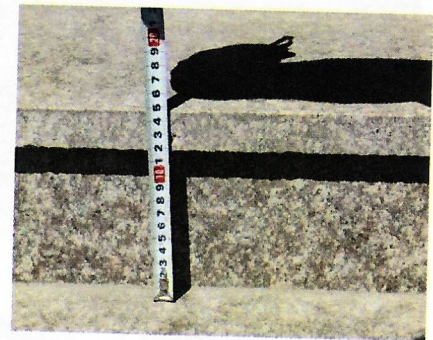
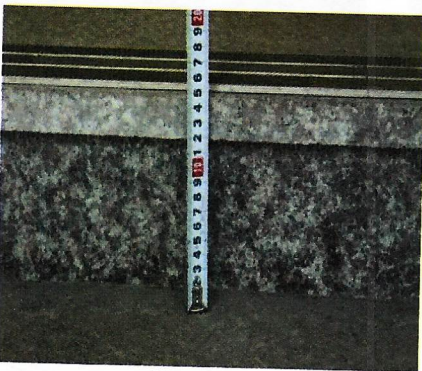
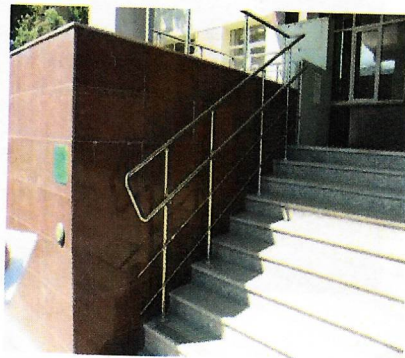
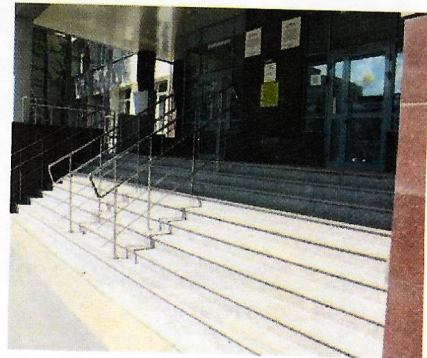
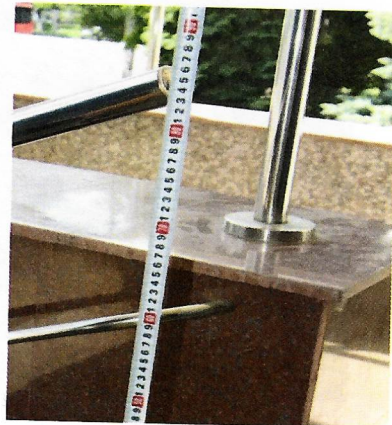
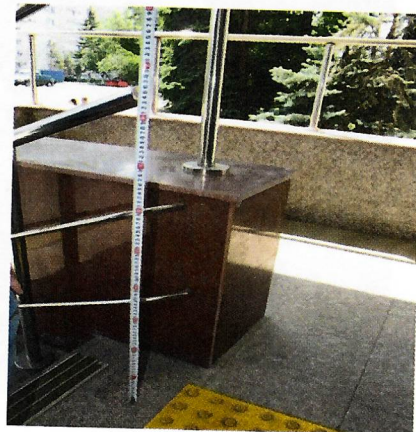
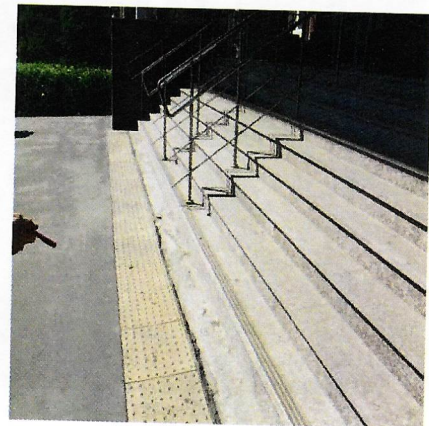
2.1	Лестница (наружная)	есть	4,5,6, 7,8,9, 10,11, 12	<p>Геометрия лестницы не соответствует требованиям доступности – высота первой ступени: 0,2 м, высота остальных ступеней: 0,15 м. Имеющиеся ограждающие конструкции в нижней части лестницы (ригели) травмоопасные, так как выступают за стойки опоры.</p> <p>Высота поручня 0,85 м, что не соответствует требованиям доступности (норматив-0,9 м). Поручни на лестнице в верхней части не имеют горизонтального завершения, что не соответствует требованиям доступности (норматив 0,3 м). Рядом с ними имеются выступающие части лестничной конструкции (в виде острого угла гранитной площадки), что является травмоопасным.</p> <p>Поручни на лестнице в нижней части также не имеют завершающей горизонтальной части.</p>	С, О, Г	<p>Привести в соответствие с пунктами СП 59.13330.2016: 6.2.8 6.2.11</p>	Капитальный ремонт

1. Установить нормативные символические изображения знаков обозначения кнопки вызова персонала.
2. Назначить ответственных за сопровождение инвалидов, прошедших обучение по вопросам оказания ситуационной и экстренной помощи различным категориям инвалидов.

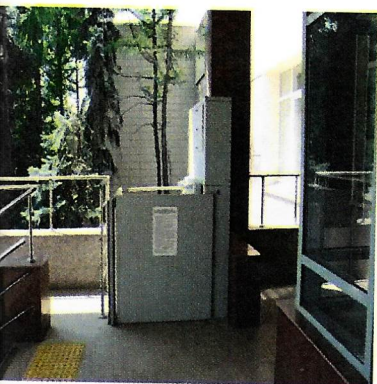
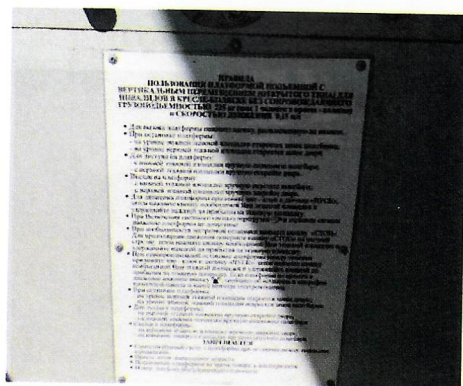
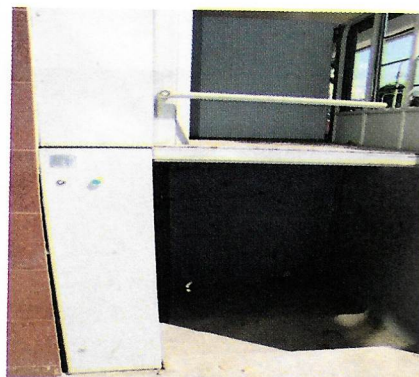
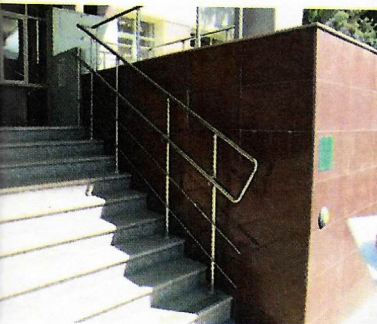
2.2	Пандус (наружный)	нет	-				
2.3	Подъемные устройства	есть	13,14,15,16	Кнопка вызова обслуживающего персонала для сопровождения инвалида на подъемном устройстве соответствует нормативным требованиям по высоте установки, но не соответствует нормативному символическому изображению.	К, О, С	Привести в соответствие с ГОСТ Р 52131-2019: 4.3.8.2	Текущий ремонт

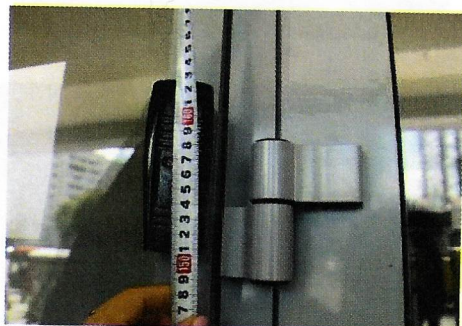
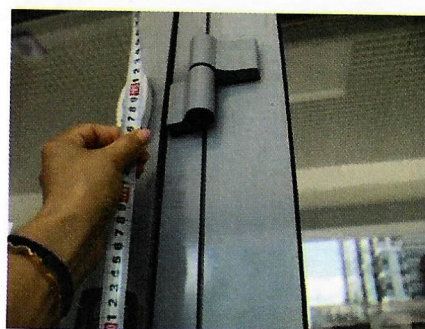
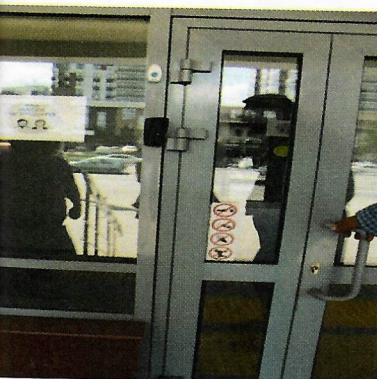
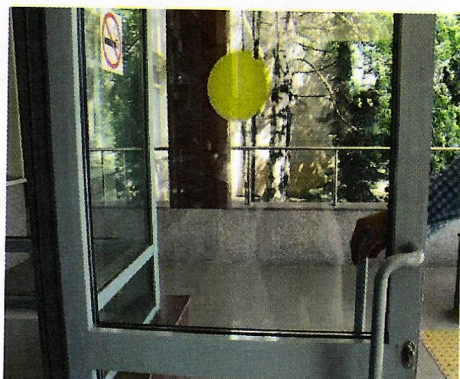
2.4	Входная площадка (перед дверью)	есть	4		К, О, С, Г		
2.5	Дверь (входная)	есть	17,18,19,20	Рядом с дверью расположены две кнопки вызова персонала без тактильной информации, на ненормативной высоте. Одна кнопка на высоте 1,56 м, вторая – 1,78 м, что не соответствует требованиям доступности. Прозрачные полотно дверей обозначены одним кругом яркой контрастной маркировки (согласно нормативу маркировка предусматривается на двух уровнях: 0,9-1,0 и 1,3-1,4 м.) Дверной проем не выделен контрастным цветом по отношению к стенам. Отсутствует задержка закрывания двери (норматив 5 сек.), доводчики не отрегулированы.	К, О, С	Привести в соответствие с пунктами СП 59.13330.2016: 6.1.6 6.1.7 6.4.2 6.5.9 ГОСТ Р 52131-2019	Текущий ремонт

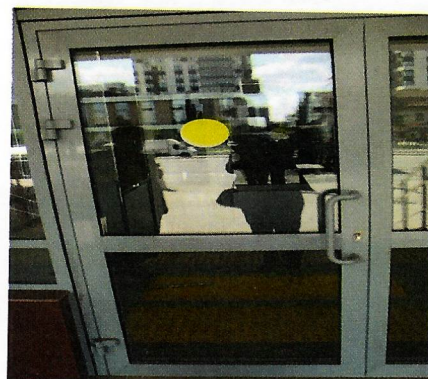
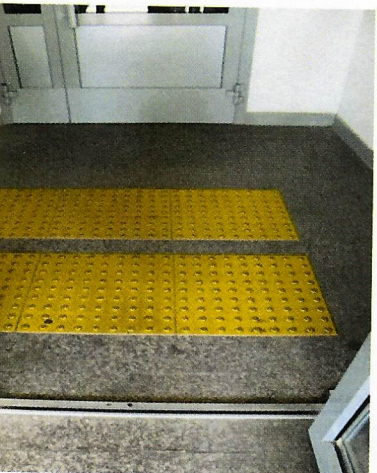
2.6	Тамбур	есть	21,22	Прозрачные полотно дверей обозначены одним кругом яркой контрастной маркировки (согласно нормативу маркировка предусматривается на двух уровнях: 0,9-1,0 и 1,3-1,4 м.) Дверной проем не выделен контрастным цветом по отношению к стенам.	К, О, С	Привести в соответствие с пунктами СП 59.13330.2016: 6.1.6 6.1.7	Текущий ремонт
